**Abschätzung des Quartierpotentials – Gehölze – Esch**  
**Überprüfung relevanter Strukturen auf Besatz**

Matthias Ruppert Bauunternehmen GmbH  
Rohrerweg 3  
54518 Esch

Jan Hennen  
Zum Schloßpark 3  
54295 Trier

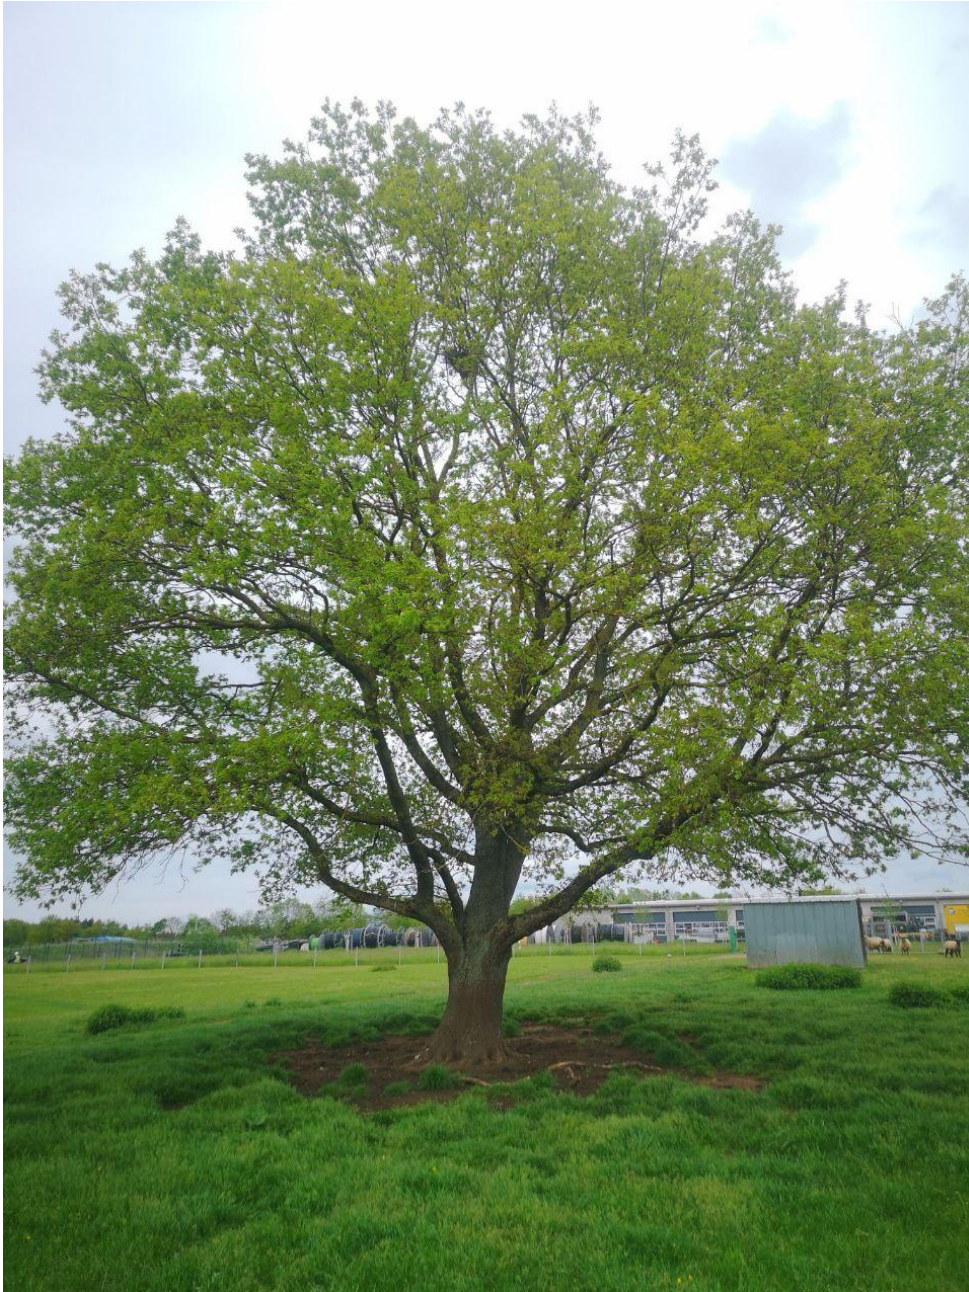
Gehölz 1 weist keine Strukturen mit Quartierfunktion auf. Eine Rodung ist demnach ohne weitere Kontrolle durchführbar.

**Abbildung 2: Übersichtsfoto von Gehölz 1**

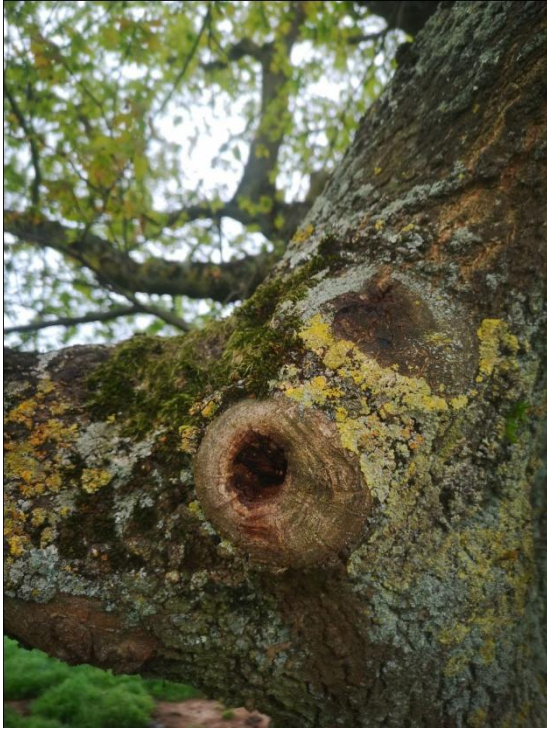
**Abbildung 3: Astabbruch ohne Höhlenbildung**

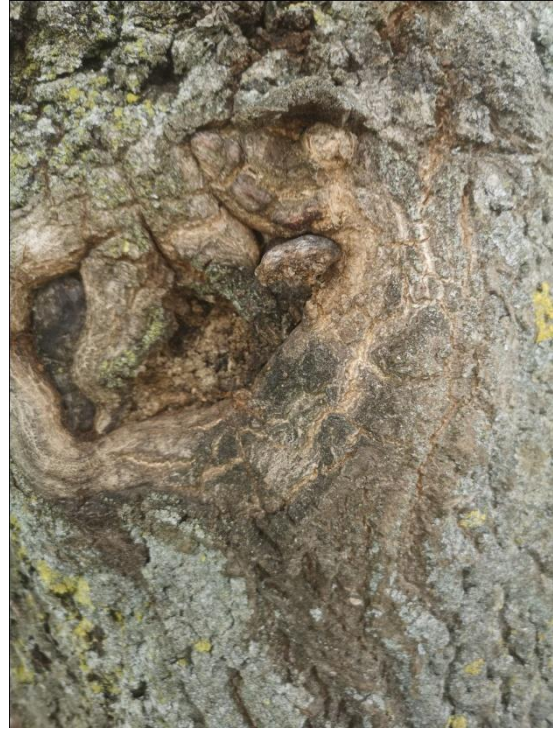
**Abbildung 4: Astabbruch ohne Höhlenbildung**

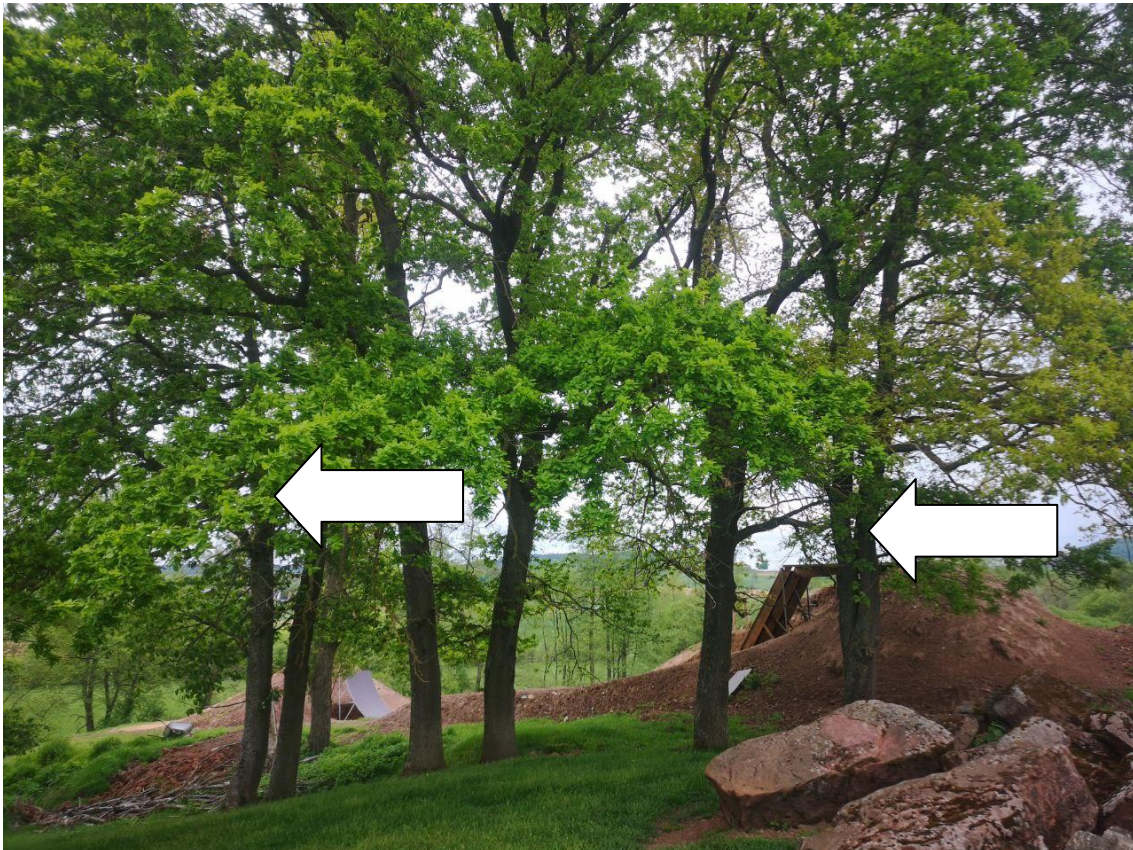
Gehölzgruppe 2 weist an einer Kirsche (Abb. 5, links und Abb. 8, 9) abplatzende Rinde und ein Zwiesel an einer Eiche (Abb. 5, rechts und Abb. 6) auf. Im Rahmen einer Endoskopie dieser Areale wurde kein Besatz festgestellt. Die Gehölze sind unmittelbar vor der Rodung erneut auf Besatz zu kontrollieren. Bei negativem Befund kann das entsprechende Gehölz gefällt werden.

Abbildung 5: Gehölzgruppe 2, Quartierstrukturen sind durch Pfeile markiert

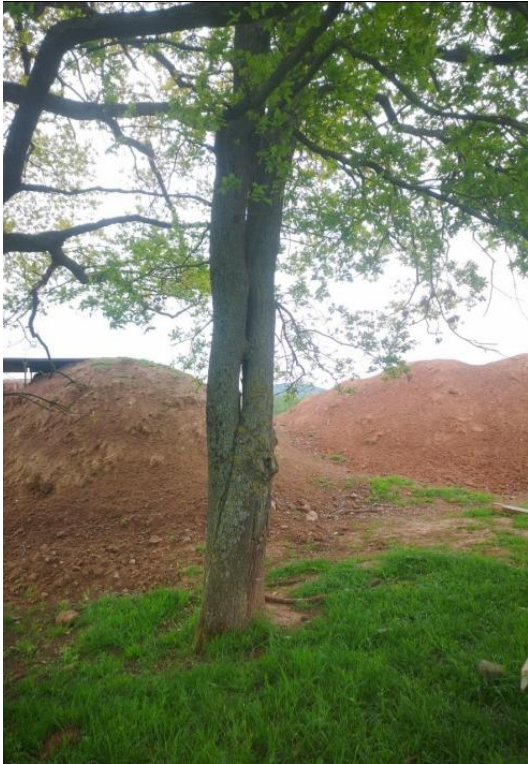
Abbildung 6: Zwiesel

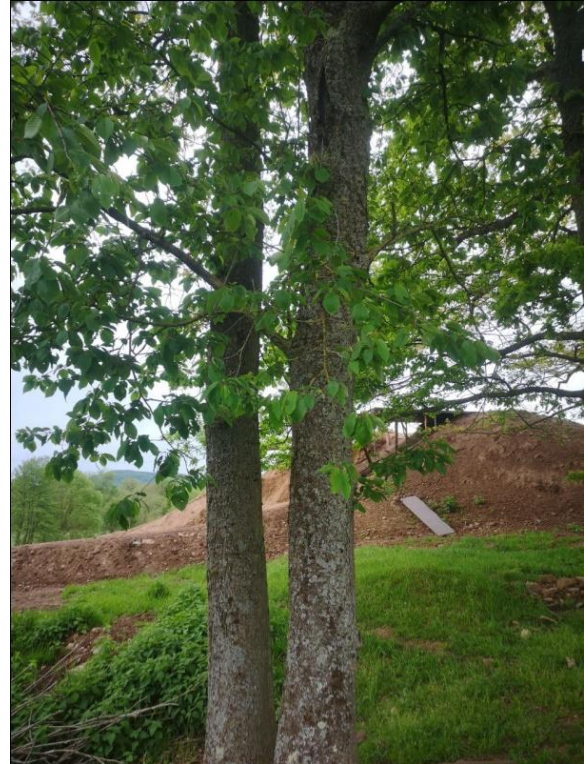
Abbildung 8: Abplatzende Rinde

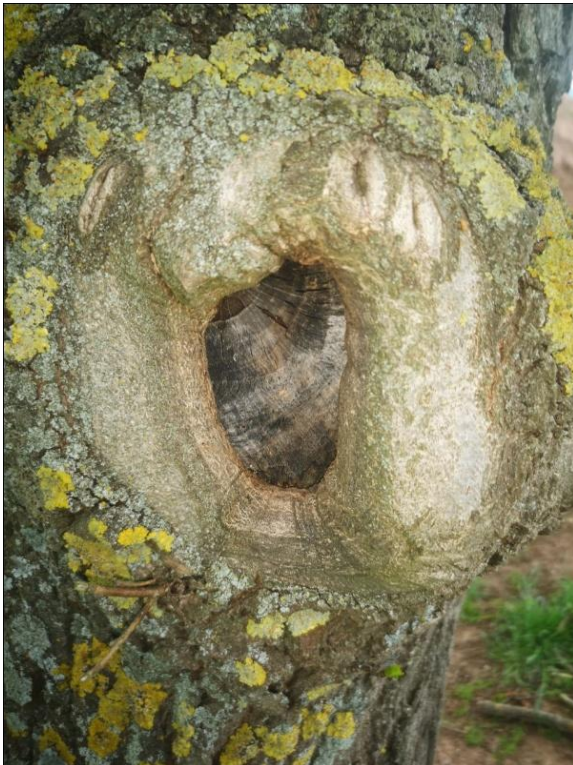
Abbildung 8: Astabbruch ohne Höhlenbildung

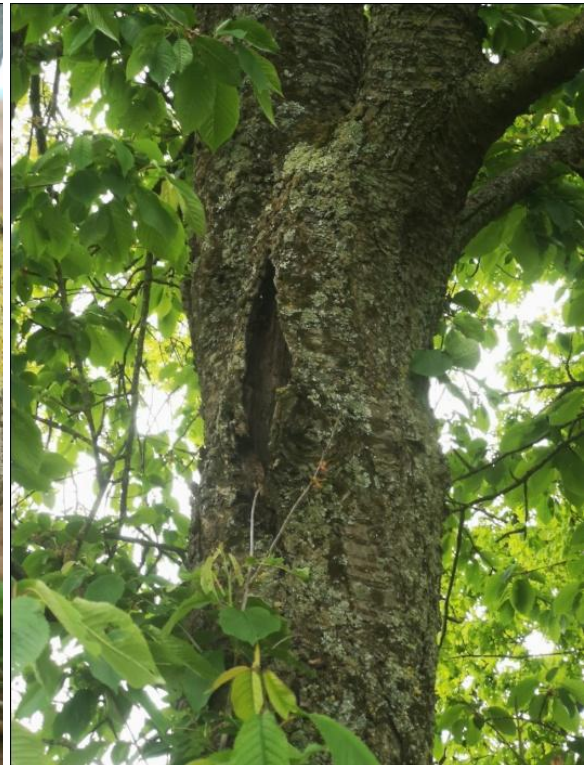
Abbildung 9: Abplatzende Rinde

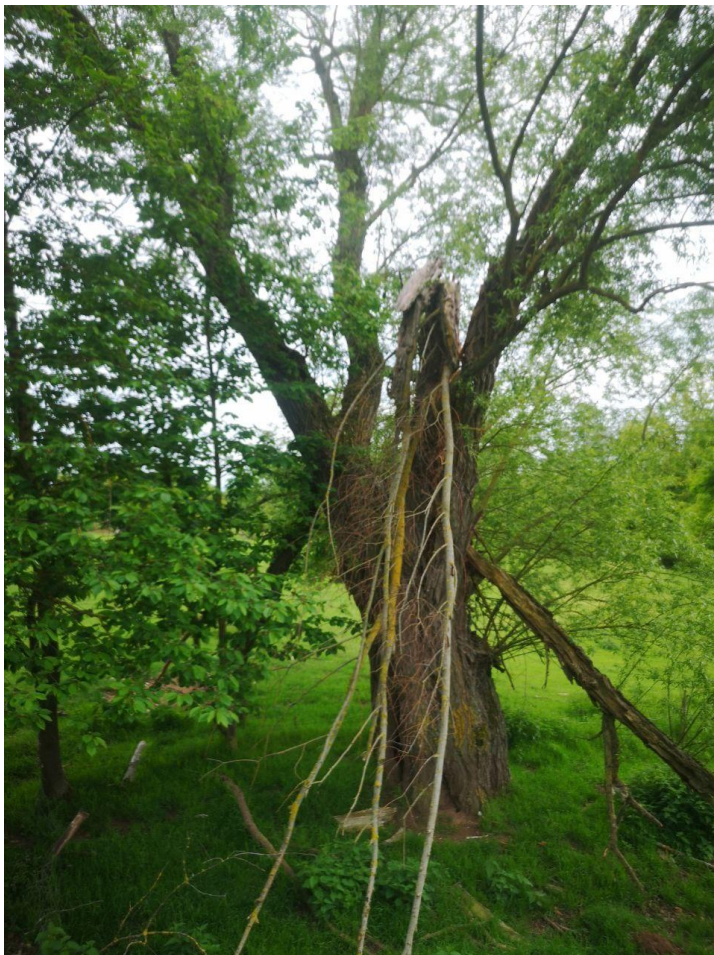
Gehölz 3 weist Astabbrüche (Abb. 11), ältere Astabbrüche mit Höhlenbildung (Abb. 13), abplatzende Rinde und eine Stammfußhöhle (Abb. 12) auf. Daher wurde Gehölz 3 zweimalig auf Ausflugereignisse hin überwacht. Es wurden keine Ausflugereignisse registriert. Die Aufnahmen der Wärmebildkamera zeigen jedoch Aktivitäten mehrerer Kleinsäuger an (Abb. 14). Ob es sich hierbei ggf. um Bilche handelt kann anhand der Aufzeichnungen nicht bestimmt werden.

**Abbildung 11: Übersichtsfoto von Gehölz 3**

Bzgl. Fledermäuse sollte vor der Rodung eine weitere Kontrolle via Ausflugbeobachtung durchgeführt werden. Bei negativem Befund kann der Baum gefällt werden.

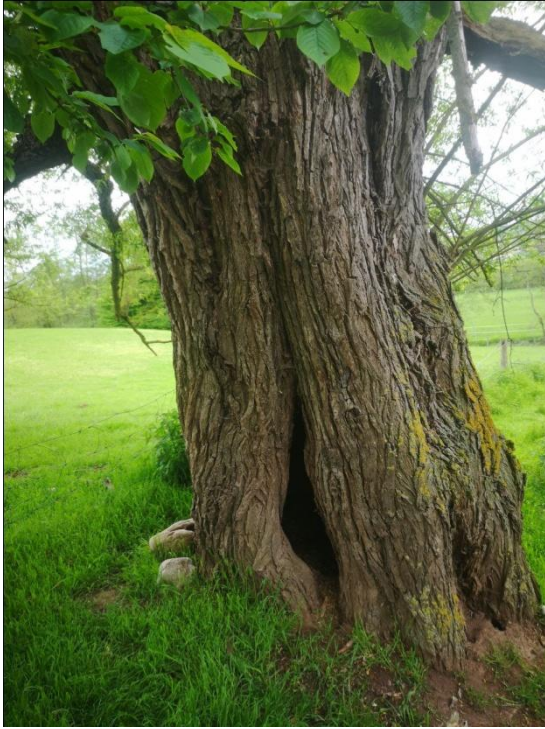
Abbildung 12: Stammfußhöhle

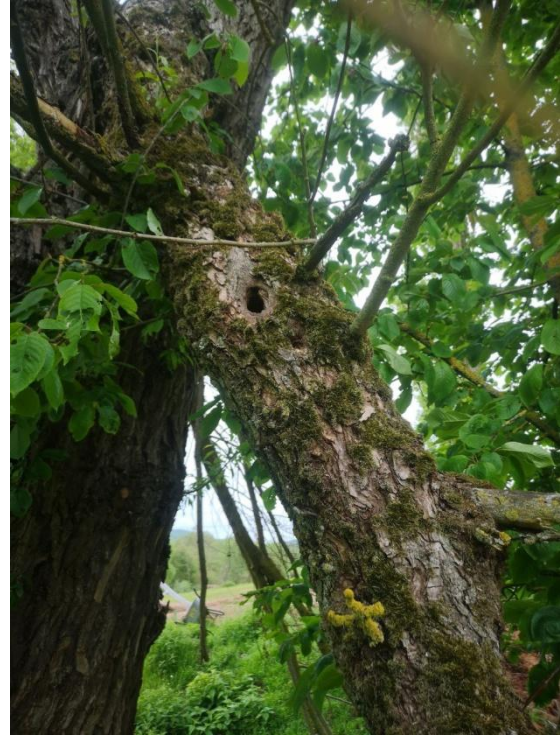
Abbildung 13: potentielle Quartieröffnung an einem Seitenast

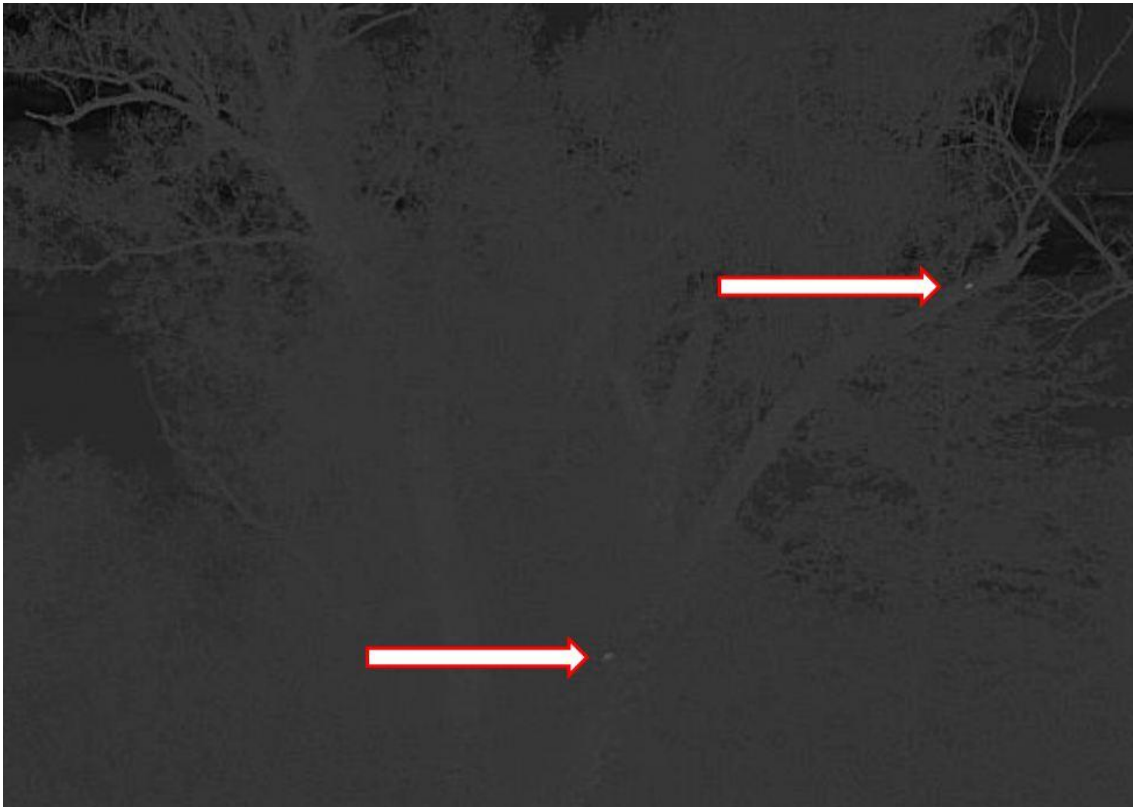
Abbildung 14: Kleinsäuger auf Aufnahmen der Wärmebildkamera (keine Fledermäuse)

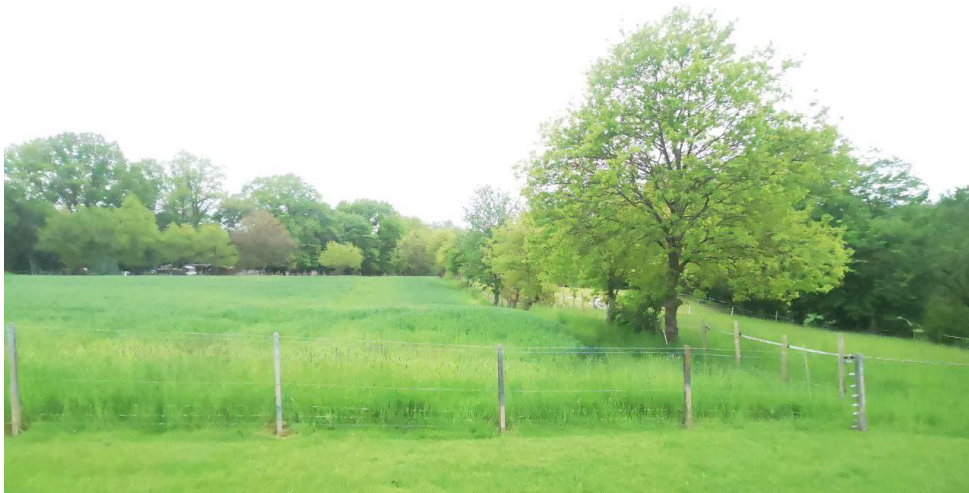
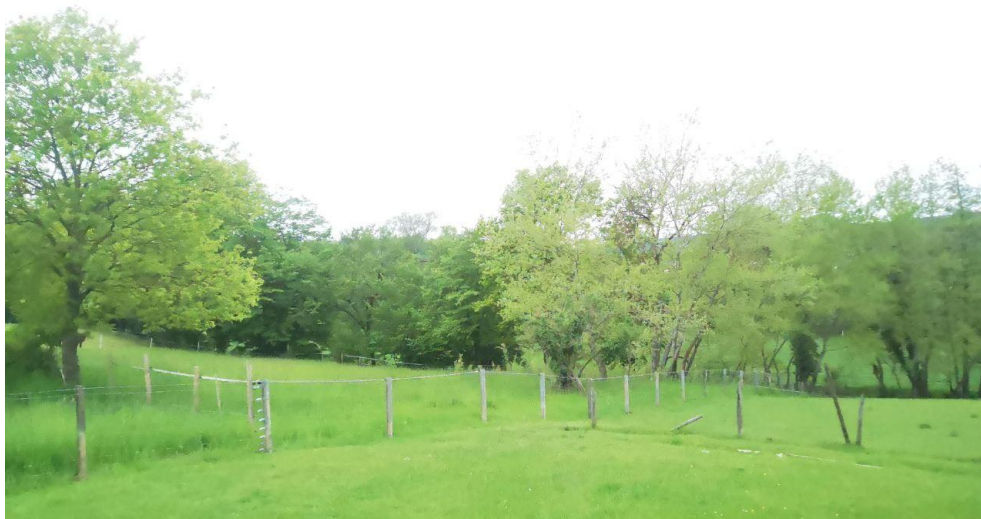
Gehölzgruppe 4 weist keine Quartierstrukturen auf. Eine Fällung ist im Winter ohne Kontrolle möglich.
